## 自动扶梯为啥发生事故？

陈光南 吴臣武

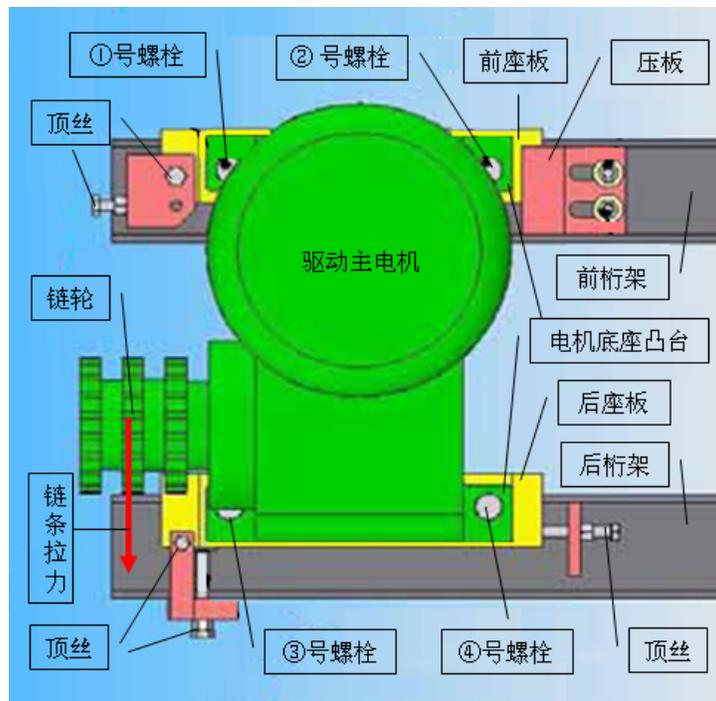
相关人员对事故扶梯进行了事后勘查，经过细致的查找与分析，发现了该事故起因于其自动扶梯驱动主机与前座板的一枚联接螺栓(即①号螺栓)的疲劳断裂<sup>注</sup>(见图1和图2)。这一断裂引发了随其后的一连串破坏：首先受影响的是联接主机与同一座板的另一枚螺栓(即②号螺栓)，它因为与座板螺孔啮合部分的螺纹被切断而拔出；紧接着是驱动主机，由于与底座失去联系，在主驱动链负载的拉动下，驱动主机向后倾斜并扭转、移位；随之主驱动链从驱动主机小链轮上脱离，失去驱动和制动力的扶梯链条系统在乘客载荷的作用下逆转下滑；最终酿成人员伤亡的灾难性后果。

图1 自动扶梯驱动主机及其支撑系统示意  
(引自国家电梯质量监督检验中心检测报告)

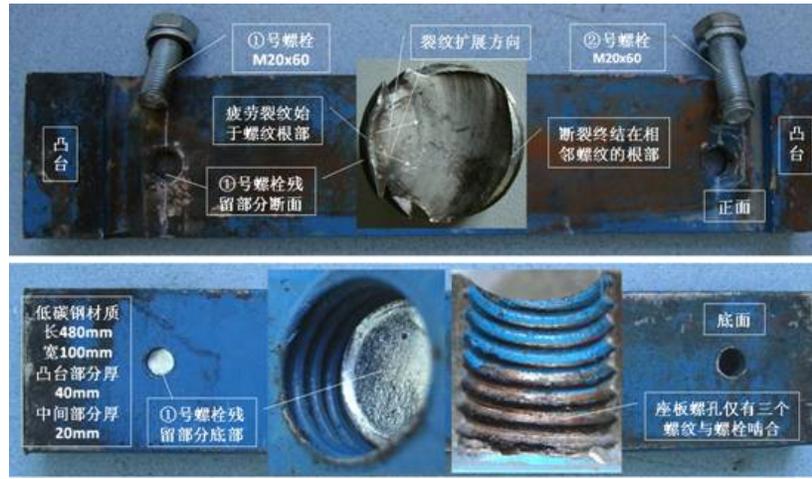
图2 事故扶梯驱动主机的前座板及联接螺栓破坏后的实物照片  
(引自国家钢铁材料检测中心检验报告)

现在来讨论驱动主机的底座凸台面倾斜的问题。主机底座凸台的倾斜度测量结果是：内高外低，斜度约 $2^\circ$ 。在这种斜面上预紧螺栓，的确有可能在螺栓中产生弯曲应力。但由此断言是这一弯曲应力导致①号螺栓疲劳断裂，需要进一步斟酌。首先，这一弯曲应力即使存在，也应该是静力，它不可能导致疲劳破坏。其次，该弯曲力在螺栓中产生的应力应该是左侧为压应力，右侧为拉应力，这就是说，该螺栓的疲劳裂纹源应该在其右侧而不是左侧，这与该螺栓实际断口(见图2上图中部的照片)的观察结果正好相反。而且，根据事故扶梯设计方提供的计算依据，该螺栓的强度满足使用要求。材料检测结果也表明，该螺栓的材质和性能符合设计要求。上述分析说明：即使存在因主电机底座凸台倾斜在联接螺栓内产生的弯曲应力，这力也不会导致该螺栓断裂，更不会其疲劳断裂。

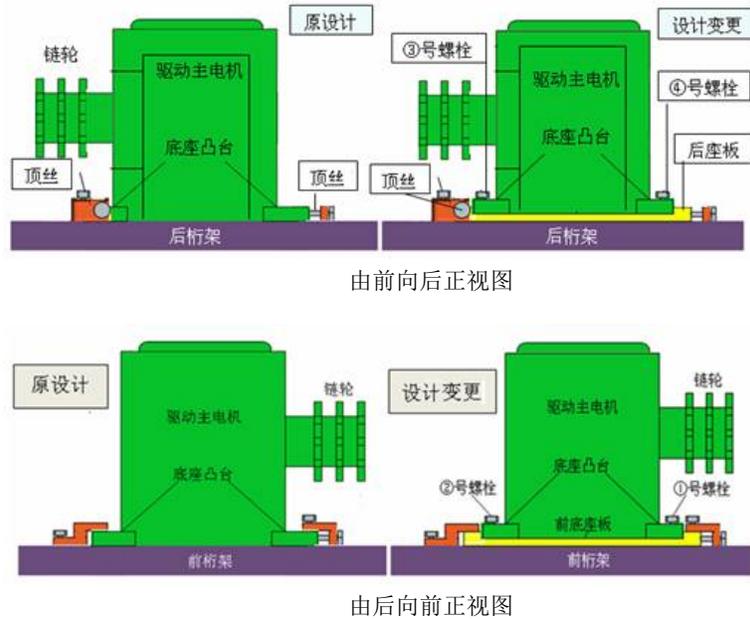
在讨论螺栓的长度问题之前，需要先弄清与它有密切关系的座板的来历。这两块座板是因为驱动主机的底座尺寸小于设计要求而设置的，是自动扶梯制造商设计变更的产物。由于插入了座板，主机与支撑桁架的直接联接方式，也不得不改变为主机联接座板、座板再与桁架联接的间接固定方式(见图2和图3)，由此便增加了联接主机和座板的四枚螺栓。这种间接联接方式显然会降低系统的刚度和抗振能力。此外，实物勘查还发现，这四个螺栓与座板的联接采用的是“螺栓—螺孔”组合而不是“螺栓—螺帽”组合，这又进一步降低了结构的承载能力。更要命的是，负责传递主机振动载荷的这四枚联接螺栓的长度比设计要求短了5mm。这一问题的直接后果是，使螺栓与座板啮合部分的螺纹数由5个减少到3个(见图2的下图)，该部分所承受的应力因此增长了2/3，其发生断裂的风险也因此大幅增加。至于发生断裂的为什么是螺栓而不是座板？这可以从两个方面加以解释：一是该螺栓的受力情况较底座板更为恶劣，二是低碳钢底座板更易于通过变形吸收能量来阻止或延缓裂纹的形成与扩展。上述分析说明联接螺栓，特别是其与座板的啮合部分易于发生断裂，但不能解释其疲劳断裂的原因。

图3 设计变更前后电机与前底座板以及前桁架连接方式变化示意

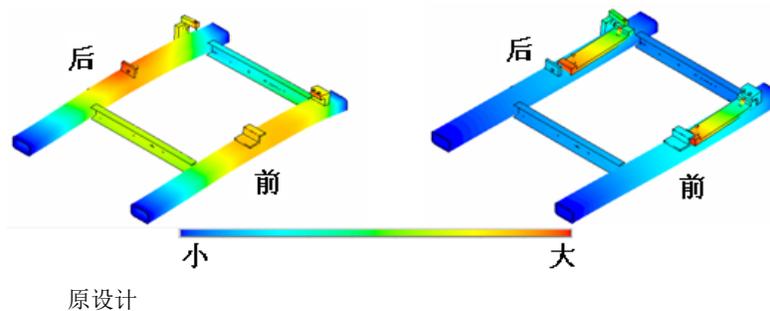
图4电机系统在一阶振型下的相对位移分布云图

不难看出：对于原设计结构，振动幅度最大的区域是后桁架的电机右下底座所在部位。因为，在电机的四个底座中，右下角底座区域受到的铅垂方向约束最弱(参见图1和图3的下图)。设计变更后，因为增加了垫板，电机与桁架不再直接联接，系统的大位移区域转移到刚度最低的两块垫板、特别是垫板的右端，即②号和④号螺栓所在的部位。至于座板两端的振动幅度为什么会不一样？或者说，②号和④号螺栓所在部位的振幅为什么明显高于①号和③号螺栓所在的部位？结合图1、图3和图4，就不难理解，其原因也是座板的①号和③号螺栓所在部位铅垂方向(由顶丝抵压)的约束强于另一端。事实上，如果再考虑由链轮传递的拉紧力作用(参见图1、图3)，由该力对电机系统产生的力矩主要通过①号和③号螺栓的内力构成的反力矩来予以平衡。换句话说，由链条拉力形成的力矩，将在①号螺栓中产生拉应力，而在③号螺栓中产生压应力，即在联接电机与座板的四个螺栓中，①号螺栓所承受的拉应力是最大的。这也从另一个角度说明，为什么疲劳断裂的是①号螺栓而不是其它螺栓。
