自动扶梯事故典型案例分析

摘要 根据断口特征和受力状态分析,探讨了某品牌自动扶梯驱动主机与座板联接螺栓的疲劳破坏原因。该螺栓疲劳断裂很可能缘于驱动主机系统的异常振动以及螺栓长度不足导致螺栓与座板啮合段螺纹根部的应力高度集中。电机系统动力学特性分析进一步表明:系统之所以发生异常振动,缘于制造商对该系统联接方式进行的不当设计变更。

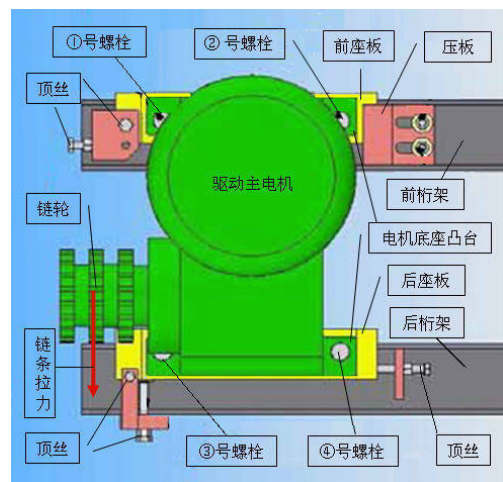
2011年,某品牌自动扶梯发生了导致人员伤亡的严重事故。事后勘查发现:该事故起因于其自动扶梯驱动主机与前座板的一枚(①号)联接螺栓疲劳断裂(见图1和图2)。这一断裂引发了其后的一连串破坏。首先受影响的是联接主机与同一座板的另一枚(②号)螺栓,因其与座板螺孔啮合部分的螺纹被切断而拔出;紧接着是驱动主机,因其与底座失去联系,在主驱动链负载的拉动下驱动主机向后倾斜并扭转、移位,随之主驱动链从驱动主机小链轮上脱离,扶梯梯

图1 驱动主机及其支撑系统示意^[1]

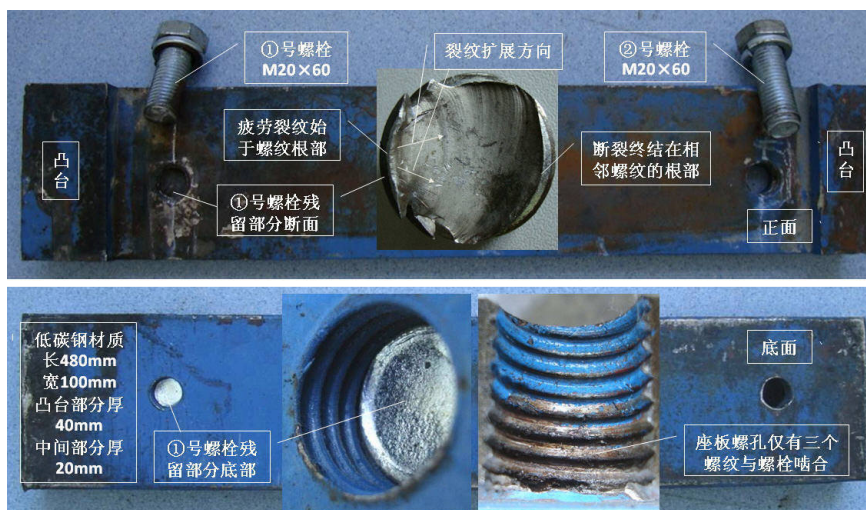
图 2 事故扶梯驱动主机的前座板及联接螺栓实物照片 [1-2]

螺孔而不是螺栓 - 螺帽固定而降低结构的承载能力；特别需要注意的是，负责传递主机振动载荷的这 4 枚联接螺栓的长度比设计要求短了 5 mm，其直接后果是它们与螺孔啮合部分的螺纹数由 5 个减少到 3 个（见图 2），啮合部分所承受的应力因此增长了 2/3，其发生断裂的风险也因此大幅度增加。至于发生断裂的为什么是螺栓而不是底座板？这或许是该螺栓螺纹根部的应力强度高于底座板的缘故。

该螺栓的疲劳裂纹源应该出现在其右侧而不是左侧,而这一判断与该螺栓实际断口(图2)的观察结果正好相反。

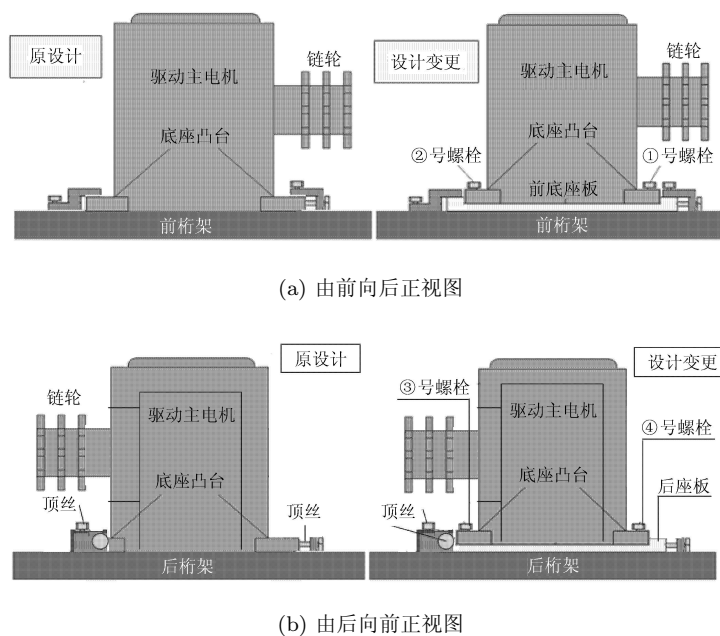
在讨论螺栓的长度问题之前，需要先弄清与其关系密切的座板的来历。这两块座板是因为驱动主机的底座尺寸小于设计要求而设置的，是自动扶梯制造商设计变更的产物。由于插入了座板，主机与支撑桁架的直接联接方式，也不得不改变为主机联接座板、座板再与桁架联接的间接固定方式（见图 3），由此还增加了联接主机和座板的 4 枚螺栓。这种间接联接方式不仅会降低系统的抗振能力；还会因为采用螺栓 -

图 3 设计变更前后电机与前底座板以及前桁架连接方式变化示意

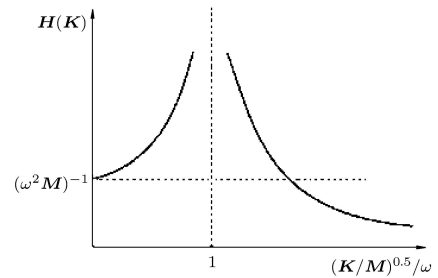
绘出以系统刚度为变量的频响函数曲线如图4所示,可知当 $(K/M)^{0.5} / \omega = 1$ 或 $(K/M)^{0.5} = \omega$ 时,系统将会发生共振,这是自动扶梯设计与制造绝对不允许的情况;在其左侧区域,即 $(K/M)^{0.5} / \omega < 1$ 或 $(K/M)^{0.5} < \omega$ 区间,系统的振动幅度随刚度减小而降低, $K = 0$ 时,其极小值为 $(\omega^2 M)^{-1}$,这一区间显然不适合需要足够刚性的自动扶梯电机系统设计要求;在其右侧区域,即 $(K/M)^{0.5} / \omega > 1$ 的

前面已经提到,本案涉及的系统设计变更主要是,在驱动主机和桁架之间增加了两块垫板和4个联接螺栓。与主机和桁架的质量相比,座板的质量是小量,其增减对电机系统质量 M 的影响很小、可以忽略。但由于垫板与电机、底座的串联特征(其尺寸形状参见图2),它的加入将显著降低系统刚度,并使其自身成为系统承受振动载荷时的柔性区。而由图4可知, K 愈小,系统振幅将愈大,因此导致的动载荷也将愈大。

图4 系统的振幅与刚度的关系示意^[3]

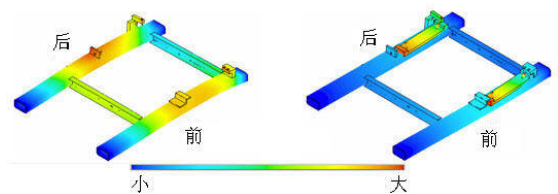
为进一步具体化“串联”垫板对电机系统振动特性的影响,分别对设计变更前后的电机系统建立了动力学有限元模型(离散网格如图5所示)进行数值计算。结果表明系统的前3阶振动频率因此发生了显著变化:原设计(直接联接形式)为117.40 Hz, 138.63 Hz 和 204.97 Hz,设计变更(间接联接形式)后变化为64.314 Hz, 70.638 Hz 和 96.324 Hz,分别下降了45%, 49% 和 53%。

图5 原设计和设计变更振动系统模型
