金属管线高温环境下的断裂失效分析

摘要 超燃冲压发动机燃烧室试验台配置了大量金属管线, 煤油作为燃料和冷却介质在其中运输, 在实验过程中发生管线早期断裂失效, 对此开展了分析。首先利用三维体视显微镜与扫描电镜进行了断口观察与分析, 表明管线的开裂起源于焊缝根部, 具有典型的多源起源特征; 裂纹源区具有蓝色半圆形特征, 表明存在焊接裂纹。同时, 断口呈现明显的疲劳辉纹, 间距为亚微米量级。根据辉纹间距与管材壁厚以及使用寿命分析, 确定了疲劳载荷的频率范围; 根据理论公式与有限元模态分析对管线的自振频率进行了估算, 其结果与断口分析的结果吻合良好。以上研究结果表明管线断裂是典型的振动疲劳失效导致的。为此, 建议在管线中部增加固定点约束, 改变管线的自振频率以降低振幅, 并改进焊接工艺, 提高管线焊接质量。基于以上措施, 有效解决了管线的早期断裂失效问题。

FRACTURE AND FAILURE ANALYSIS OF METALLIC PIPES AT HIGH TEMPERATURE

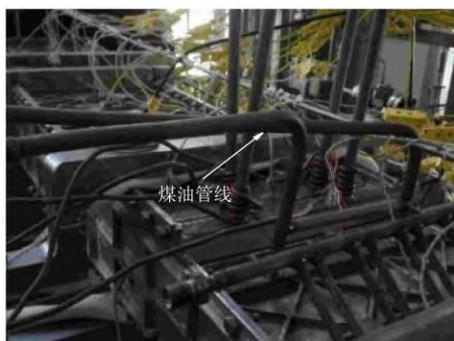
图 1 燃烧实验台现场照片

某超燃发动机燃烧室试验台采用预加热的煤油为工作介质, 煤油温度约 600°C , 通过金属管输送进入燃烧室, 图 1 为实验台的现场局部照片, 图 2 为实验台与输油管线安装示意图. 金属管水平长度约 1050 mm, 弯折 90° 后焊接在燃烧室侧板上, 立管长度约 120 mm. 实验过程中燃烧室点火约 100 s 后, 多根输油管在金属管与发动机的连接位置发生断裂. 初步分析认为, 输油管材料为 304 不锈钢, 高温可能导致金属管软化使其发生断裂失效. 将管线更换成 3128 高温合金后, 工作 100 s 仍然发生断裂失效. 为此, 开展了深入的失效分析以确定失效原因.

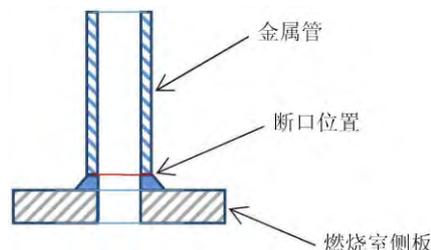
图 3 为 3128 金属管断口宏观照片与焊接示意图, 高温合金管内径 7 mm, 外径 10 mm. 断裂发生在金属管与燃烧室侧板的焊缝熔合线位置.

如图 3(a) 所示, 金属管形貌不存在明显的塑性变形特征. 断裂发生在焊缝附近, 断面基本与管轴方向垂直. 在金属管表面, 观察到存在挤压擦痕, 这是由于在焊接过程中金属管无法准确对齐, 采用钳子夹持强制对齐进行焊接操作. 显然, 这种挤压痕以及对齐所造成的焊接预应力将对管材的焊接质量产生不良影响. 在断裂面附近存在发蓝区域, 由于在断口上没有观察到明显颜色变化, 判断是在焊接过程中造成而不是在实验过程中造成. 实验过程中管子的温度保持在 600°C , 但工作时间只有 100 s 左右, 不足以使 3128 镍基高温合金产生明显的氧化色. 这一点可以从远离焊缝的挤压痕迹的颜色看出来.

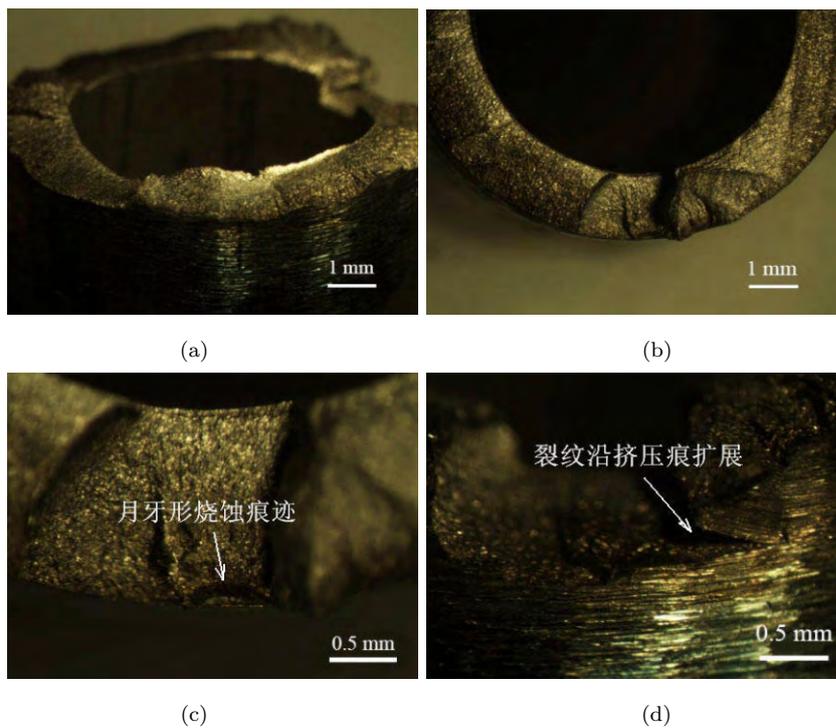
图 4 3128 高温合金管断口低倍放大照片

3128 合金管断口的局部放大图如图 4 所示, 可以观察到以下特征: (1) 断口参差不齐, 有多个断裂台阶; (2) 断口处没有明显塑性变形, 管壁厚度没有明显变化; (3) 裂纹起源于管壁外表面, 源区呈现蓝色月牙状烧蚀痕迹; (4) 外表面的裂纹沿表面挤压痕方向扩展.

根据航空材料手册^[1], 3128 属于镍基变形高温合金, 具有高的塑性. 而图 4 的低倍放大图片却表明具有脆性断裂的特征, 因此需要在更高倍放大倍数下进行断口分析, 以确定其断裂的物理机制. 对于图 4(c) 断口上观察到的蓝色月牙状烧蚀痕迹, 判断其应为焊接过程中产生的焊接缺陷^[2]. 由于焊接过程中强行对齐焊接位置而存在着预应力, 加上焊接本身的热应力, 最终导致在焊接过程中材料发生开

裂. 正是由于这种初始裂纹的存在, 增加了金属管脆性断裂的可能性 [3].

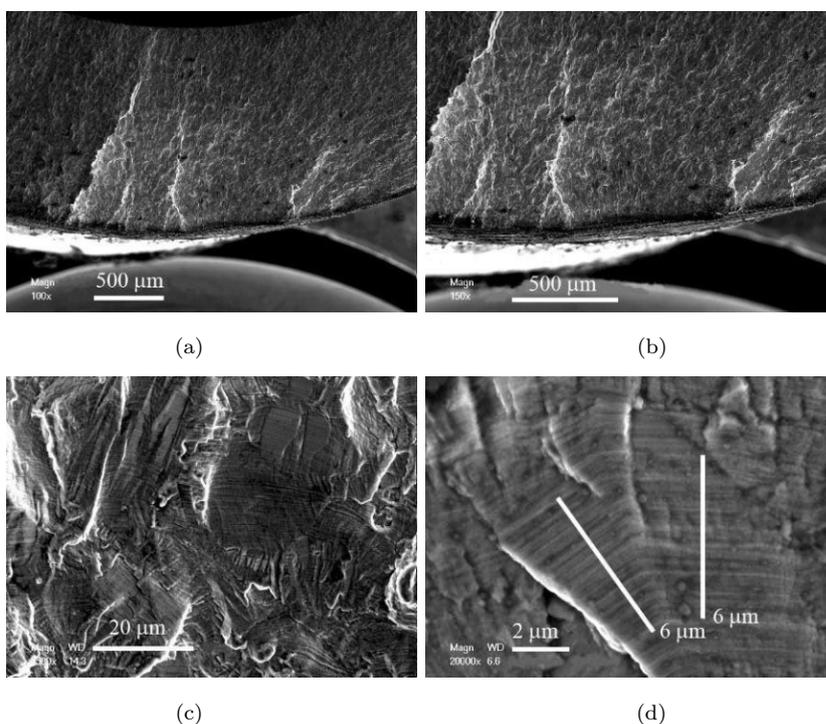
图 5 3128 高温合金管断口扫描电镜照片

扫描电镜对 3128 高温合金管断口进行了断口分析. 图 5(a) ~ 图 5(d) 为 3128 高温合金管逐级放大后观察的结果, 可见裂纹起源于管壁外表面烧蚀位置, 向内表面扩展. 在较高放大倍数下断口上可观察到明显的疲劳条带特征 [3-4].

综合低倍放大观察结果与扫描电镜断口形貌特征可以判断, 金属管的断裂为疲劳断裂, 裂纹起源于管壁外表面初始焊接裂纹, 具有多源起源特征, 并沿着焊接熔合线扩展.

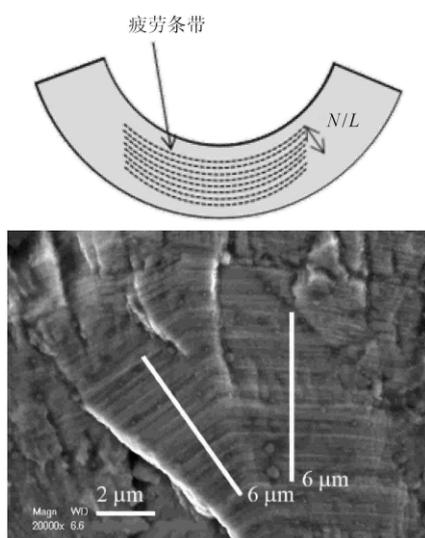
图 6 根据断口测量疲劳条带密度示意图

表 1 为 3128 高温合金断口的疲劳条带测量结果, 测量位置分别取裂纹源区附近、1/2 壁厚位置以及靠近内壁面的位置, 结果表明疲劳载荷频率约为 30~100 Hz.

需要指出以上分析方法假定了疲劳条带的间距是基本不变的, 且疲劳载荷的频率也不会随裂纹扩展而变. 实际上, 如表 1 所示, 在裂纹源区附近, 疲劳条带间距较小, 而随着裂纹扩展, 其间距逐渐增加. 随着裂纹的扩展, 整个金属管的刚度将变小, 理论上其振动频率也将变小. 因此, 以上的分析结果存在一定偏差, 但作为量级估算是可行的.

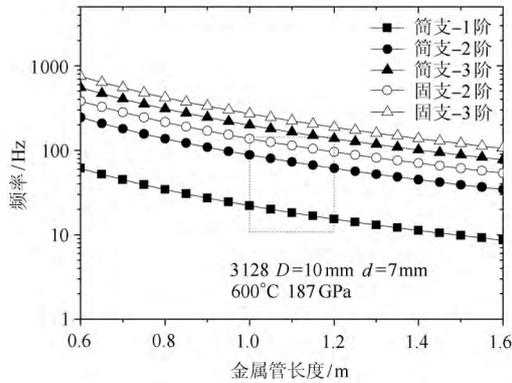
图 7 3128 高温合金管自振频率随管长的变化曲线

图 7 给出了 3128 高温合金管固有频率随管体长度的变化曲线, 可以看出在 600°C 工作环境简支

边界条件或固支边界条件下, 1.0~1.2 m 长的 3128 高温合金管前二阶的固有频率在 15~125 Hz 范围内. 由于真实的弯管结构的边界约束条件比简支要强而比两端固支要弱, 因此真实值应该在简支与固支的估算值之间. 显然, 这些值与根据疲劳条带数估计的疲劳载荷频率范围基本吻合.

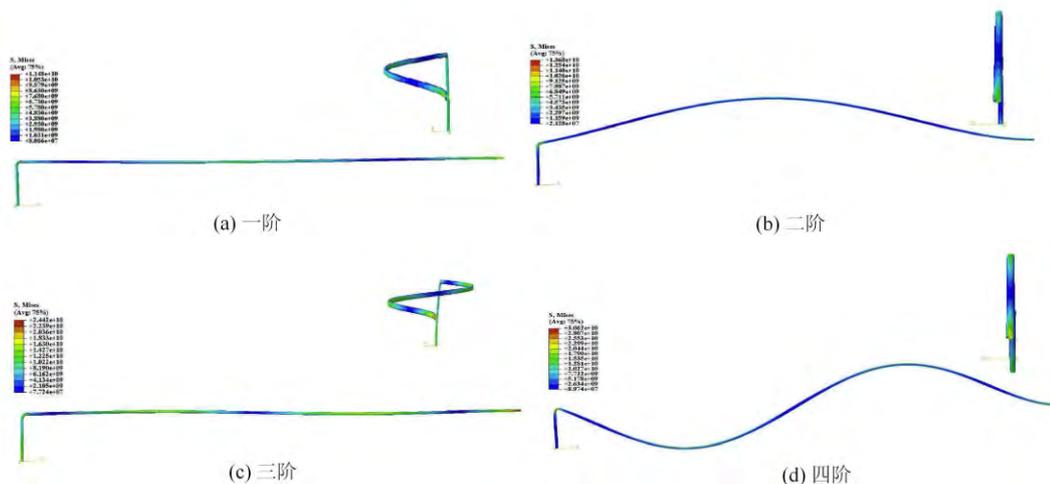
图 8 3128 金属管的有限元分析前四阶振型图

根据图 8 所示的前四阶振型可见, 对于一阶、三阶振动, 最大 Mises 应力出现在立管与侧板的焊接位置以及横管远端焊接位置, 此时立管主要为扭转载荷; 对于二阶、四阶振动, 最大 Mises 应力出现在金属管弯曲位置与横管远端焊接位置, 此时载荷为弯曲载荷. 可见当自振发生时, 危险点可能存在于立管焊缝区、横管焊缝区与弯管位置三处. 由于实

际破坏均发生在立管焊缝区, 可见立管的焊接缺陷起到了明显的弱化作用.

为解决这个问题, 根据分析的结果, 建议对较长的横管加强横向约束与阻尼, 以提高其自振频率, 避免结构共振, 并降低振幅. 安装过程避免管材表面发生机械损伤并严格控制焊接质量, 避免焊接缺陷. 采取以上措施后, 问题得到了解决.
