## 某型舰炮身管表面锈蚀机理

**摘要:** 针对舰炮身管表面镀铬层出现剥落、散在无规则及深浅不均的锈坑现象, 对舰炮身管表面锈蚀机理进行研究。通过对样件锈蚀表面宏观形貌及微观腐蚀形貌观察, 结合锈蚀坑分布规律统计分析, 得出镀铬层的开裂剥落是造成身管锈蚀的根本原因。实验结果表明: 腐蚀介质抵达基体界面, 形成锈蚀源, 其中氯离子起到先锋作用; 镀铬层鼓泡以及蚀坑扩张时的铬层断裂, 均为固支弯曲断裂模式。该研究可为舰炮身管表面防腐蚀及锈蚀修复方法提供参考依据。

## Surface Corrosion Mechanism of Certain Type Naval Gun Barrel

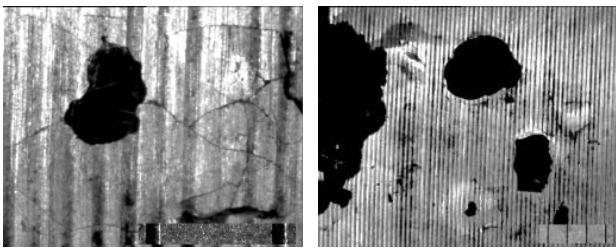
图 2 镀铬层开裂、鼓泡(标尺为 1 mm)

如图 2 所示, 腐蚀产物在镀层与基体之间堆积, 导致镀层发生应力性开裂和鼓泡。镀铬层剥落后, 伴随着边缘铬层的断裂及鼓泡, 钢基蚀坑沿径向和深度方向持续腐蚀。车刀纹残余应力也对镀铬层的开裂和剥落形态造成影响。

(a) 镀铬层开裂 (b) 镀铬层鼓泡

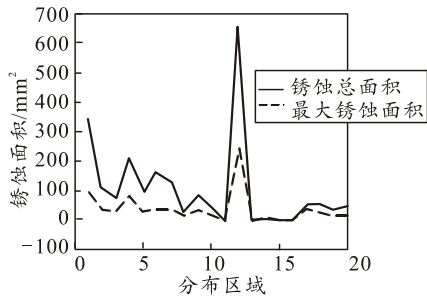
图 3 腐蚀面积分布

观察发现样件各锈蚀坑呈不均匀离散分布状态, 将观察样件按 50 mm 间隔在轴向划分为 20 个单元, 通过体视显微镜及千分尺测量每个蚀坑的锈蚀面积和锈蚀最大深度, 并分单元进行统计, 测量结果如图 3、4 所示。

上述结果显示, 靠近弹膛部位的锈蚀程度较高, 其根本原因是该部位承受更高的射击温度和膛压, 同时铬层与基体的热膨胀系数及弹性模量存在明显的差异, 造成镀铬层与基体的变形失调更严重, 导致靠近弹膛部位的镀铬层更易开裂与剥落, 使基体更多地暴露于腐蚀介质中, 并在后期存放过程中持续锈蚀。

另外在直线水槽的起始端锈蚀最为严重。除了镀铬层与基体变形失调因素造成铬层开裂外, 该部位冷却流道截面尺寸发生显著变化, 海水与金属表面高速相对运动时, 在局部区域产生涡流, 且伴随着流体中的气泡在金属表面不断地迅速生成和溃灭, 气泡溃灭时的锤击压强可达  $10^3$  MPa, 可造成金属表面的局部压缩破坏, 使其表面粗糙而更易发生气泡。这种过程反复进行, 使金属表面出现大量麻点, 而蚀孔也会越来越深。此外, 在这种气泡中, 氧气比较富集, 也是加速腐蚀的因素之一。

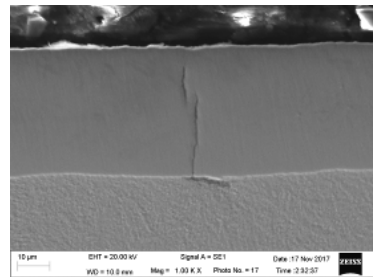
图 5 锈蚀源萌生形貌

由于制备缺陷及使用过程(特别是射击)的损伤, 镀铬层存在一定数量的穿透微裂纹。由于氯离子半径小、穿透能力强, 在扩散作用下比其他离子更容易透过镀铬层中的微裂纹, 抵达界面处的钢基体, 并与之作用生成可溶性氯化物(如氯化铁等), 进而在裂纹尖端下基体金属留下微型空腔; 同时腐蚀介质中溶解的氧分子, 顺利抵达钢基体, 在铬层与钢基体界面处生成铁锈; 此时镀铬层表面完整, 厚度约  $40 \mu\text{m}$ 。锈蚀源萌生形貌如图 5 所示, 抵达锈蚀源的微裂纹在图示面上未完全贯穿到铬层上表面, 是由于贯穿微裂纹并非完全直线型。

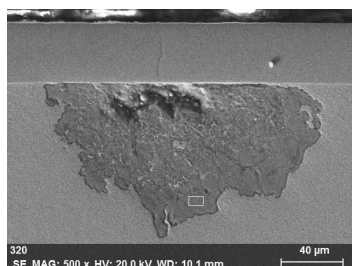
图6 锈蚀源的发展形貌及成分

持续观察样件发现, 钢基体靠近界面处存在更大的微型空腔, 锈蚀范围更大, 锈蚀产物断裂裂纹显著, 而此时镀铬层完整, 但相应部位有贯穿微裂

纹存在,而其他地方镀铬层与基体结合紧密,如图6所示。对锈蚀区的扫描电镜能谱显示,Fe元素占65.85%,O元素占13.50%,说明基体金属已经严重腐蚀。

由于镀铬层存在贯穿整个镀层的显微裂纹,海水介质可通过该裂纹进入到基体表面的微型空腔中,而镀铬层属于阴极性镀层,在腐蚀介质作用下,钢基体的腐蚀电位较低,优先发生腐蚀,表面镀铬层基本不参与腐蚀反应。海水腐蚀介质的电阻性阻滞很小,镀铬层与钢基体的接触即造成显著的电偶腐蚀效应<sup>[6]</sup>。

(a) 锈蚀源的发展形貌

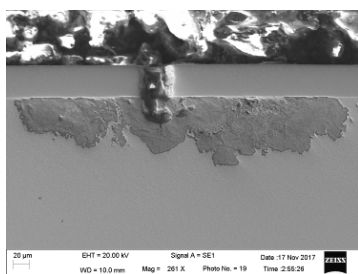
图7 锈蚀坑的形成

如图7所示,通过镀铬层贯穿微裂纹,海水腐蚀介质不断地与下方的钢基体产生腐蚀反应,使得基体铁锈不断地扩展,其形成的张应力逐步施加镀铬层上;当对应的镀铬层微裂纹逐渐相互连接,使得该部位与镀铬层本体的联接强度减弱,或独立于镀铬层本体,上述载荷可将该部位从铬层本体上剥离,使钢基体暴露在海水中,同时锈蚀坑形成。

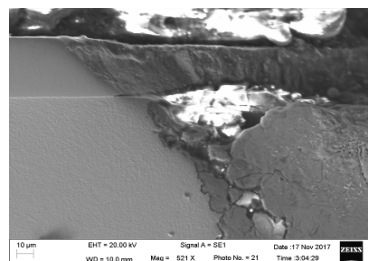
图8 锈蚀的加剧

如图8所示,随着钢基体的进一步腐蚀,使蚀

坑边缘处的镀铬层产生断裂—剥落,造成钢基体沿蚀坑的周向及深度方向进一步加剧腐蚀。图中镀铬层断裂解理面与基体表面呈45°夹角,说明其破坏方式类似于:在杆的一端固定支撑,其各方向的位移完全被约束;在垂直于杆的轴线方向施加弯曲载荷(力或弯矩);如果杆在固支端发生断裂,其解理面与杆的轴线约呈45°夹角。在此镀铬层断裂解理部位相当于杆的固支端,断裂铬层下方的锈蚀产物因体积膨胀,对断裂铬层施加弯矩,并造成铬层断裂解理面呈45°夹角形态。

蚀坑边缘镀铬层的持续断裂,基本上为上述破坏模式;实际上,铬层鼓泡是多个铬层断裂破坏的组合,其单个铬层断裂模式仍为45°夹角破坏方式。
