唐家山滑坡成因机制与堰塞坝整体稳定性研究

STUDY OF GEOLOGICAL ORIGIN MECHANISM OF TANGJIASHAN LANDSLIDE AND ENTIRE STABILITY OF LANDSLIDE DAM

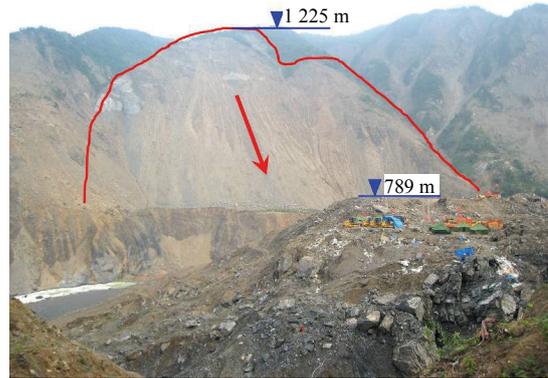
(a) 滑动前

(b) 滑动后

图 2 唐家山滑坡照片

唐家山滑坡原斜坡体位于苦竹坝库区大水村, 山顶高程 1 552 m, 库区水位 664.7m, 斜坡上部坡度为 39.01° , 中部为 34.65° , 下部为 33.94° 。中下部呈鼓丘状。唐家山滑坡滑动前、后照片见图 2。

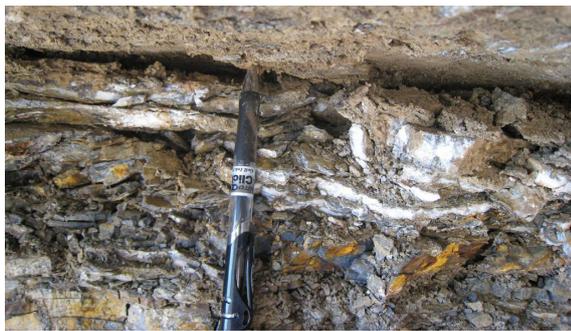
图 5 唐家山滑坡滑体层间剪切带照片

唐家山滑坡滑带在地表没有出露, 根据原斜坡构造背景与滑坡岩体结构特征, 推测滑坡滑带可能位于岩层层间剪切带。唐家山滑坡岩体中存在多层绿色含绿泥石的细粒状矽块岩和灰色含矽泥灰岩夹层, 形成多层层间剪切带, 层间剪切带节理劈理发育(见图 5), 厚约 20 cm, 从下至上分别为薄层状碎裂岩体, 厚度约 10 cm; 高度劈理化岩体, 厚度约 5 cm; 含方解石泥化夹层, 厚度约 5 cm。层间剪切带具有典型的定向性, 擦痕镜面现象明显。多位于岩层夹层的顶部(见图 6)。推测滑带位于层间剪切带, 滑带埋深中部厚约 70 m; 上部和下部薄, 平均约 50 m。

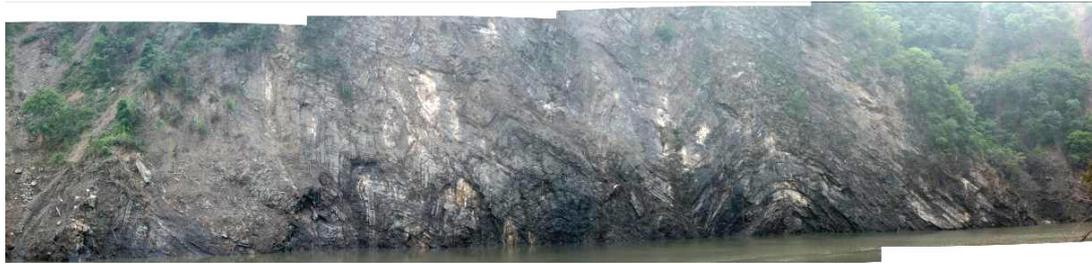
图 7 唐家山滑坡左侧倒转复式褶皱

在唐家山滑坡西侧，湔江呈 90° 转折，河流右岸出露倒转复式褶皱(见图 7)，褶皱轴线垂直于唐家山滑坡倾向，将褶皱沿轴线走向向下游延伸，恰好可至唐家山原斜坡体，唐家山上游出露的褶皱纵剖面，揭示了唐家山滑坡发育的构造环境与岩体结构，
