胜利煤田东二号露天煤矿南帮红层滑坡机制分析

摘要: 研究胜利东二号露天煤矿南帮红层边坡系列滑坡的下滑机制。采用地质勘探的方法, 确定南帮边坡的断层分布和地层特性; 通过现场踏勘和 4 次无人机航拍图的对比, 从现象上分析了滑坡各个区域的变形破坏特点; 利用 GPS 监测设备所获得的数据, 定量分析 2 次巨型滑坡的变形特征; 结合钻孔信息, 分析得到变形区滑动面的位置。在对南帮边坡地层结构和水的作用的概化基础上, 利用物理模型试验对其破坏演化机制进行定性探索。研究表明, 南帮边坡坡脚 F68 断层的隔水特性, 砂泥岩互层的变形差异, 以及大量分布的、抗剪强度很低的弱层是造成系列滑坡的主要地质因素, 降雨强度的增长加剧了边坡的变形。砂岩、泥岩分属于硬岩和软岩, 且泥岩遇水易软化; 砂泥岩层的差异变形造成砂岩陡倾节理张开扩大, 地表水较易入渗; 同时由于地下水在 F68 断层处无法消散, 从而造成坡脚的溃烂破坏和坡面裂缝带的形成。在暴雨条件下, 雨水下渗软化弱层, 在弱层上存在较高渗透水压力, 坡体后缘裂缝带内形成静水压力, 这些因素导致边坡发生多级“平推式”滑坡。

Analysis of landslide mechanisms of the southern red bed slope in the No.2 opencast coal mine in eastern Shengli coal field

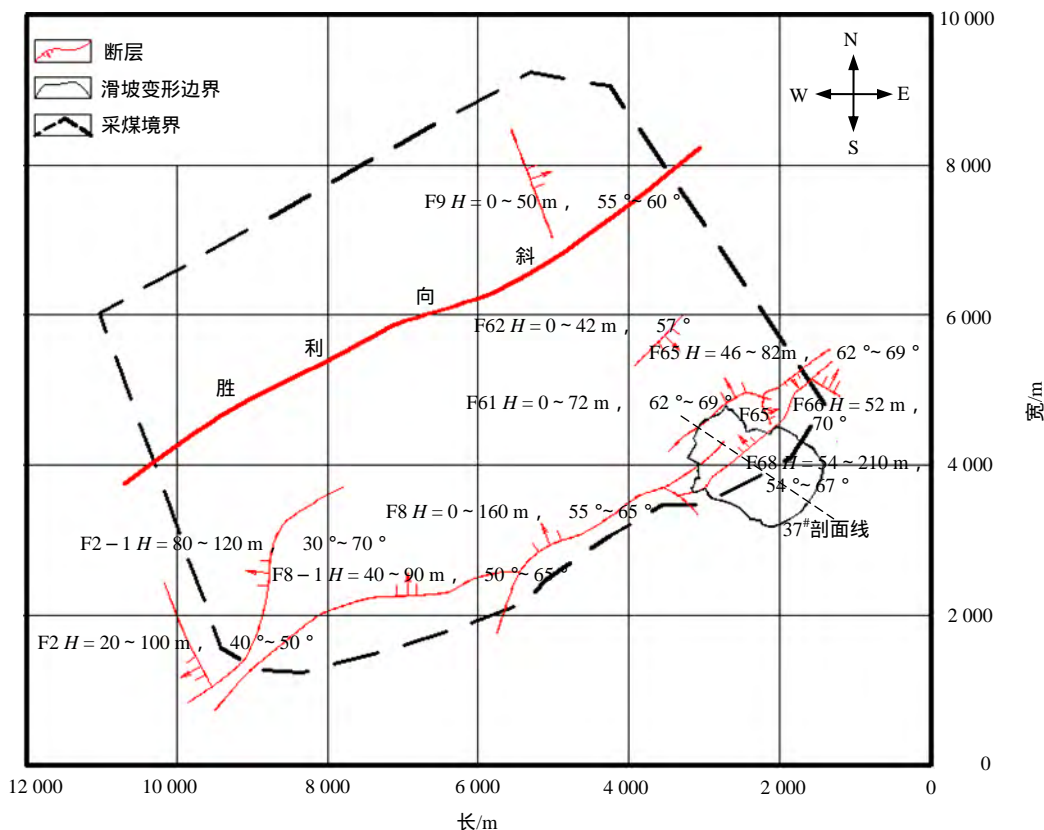
图 2 胜利东二号露天煤矿构造纲要图

图 2 所示为采煤境界里的断层分布形态和南帮红层边坡滑坡范围。胜利向斜轴部经过胜利东二号露天煤矿境界中部偏北位置,境界内有大小断层 9 条,且均为正断层,走向多为 N60 E。滑坡区位于境界南帮,该位置断层比较密集,其中 F68 断层穿过滑坡区域,走向与滑体运移方向近似垂直,是影响南帮边坡稳定性的重要因素。F68 断层断距 54 ~ 210 m,倾角 54°~67°,断层泥主要由石英、高岭石、伊利石等矿物构成,透水性差。

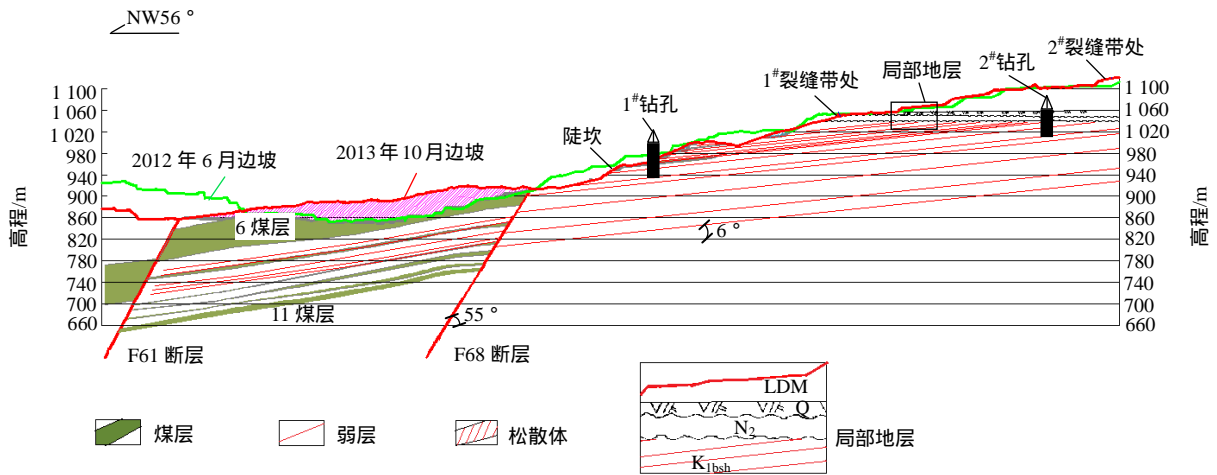
图 3 南帮边坡剖面图(图 1 中的 37#剖面)

南帮边坡滑坡变形区轴线从地表排土场延至矿坑底部采煤作业区，高程范围为 860 ~ 1 100 m，滑体运移方向基本朝向 N56°W，原始边坡倾角 18°左右。如图 3 所示，该区域地层结构自上而下为：

图 3 给出了南帮边坡剖面图(图 1 中的 37#剖面)。根据钻孔取样后直剪试验的结果可知，南帮边坡各地层岩体力学参数的统计平均值如表 1 所示。松散体的黏聚力只有 5.6 kPa，几乎没有黏结强度。弱层的黏聚力为 14.3 kPa，内摩擦角为 15.7°，抗剪强度很低。6 煤层的黏聚力 413.7 kPa，内摩擦角 21.8°，强度最高。

图 13 所示为 1#和 2#钻孔的柱状图，钻孔位置如图 3 所示。两钻孔的岩芯采取率变化范围为 92% ~ 100%，钻探质量较高。通过比较两钻孔各层岩芯的 RQD 数值可知，1#钻孔的煤层岩石质量最差，RQD = 30% ~ 60%，所处高程范围 954.37 ~ 962.67 m；对于 2#钻孔，高程范围 1 018.90 ~ 1 021.40 m 内的细砂岩岩石质量最差，RQD = 60%。由图 3 可知，弱层分布由疏变密的区域经过这两个岩石质量最差的高程位置，此区域弱层抗剪强度最低，是变形区可能的滑动面。

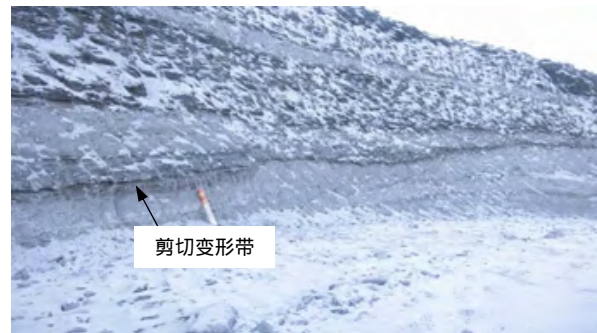
图 4 南帮边坡剪切变形

2011 年 2 月初,南帮边坡 900 m 高程采煤平盘沿煤层底板的弱层剪出,最大剪出位移约 0.2 m,剪出边沿长度约 130 m(见图 4)。

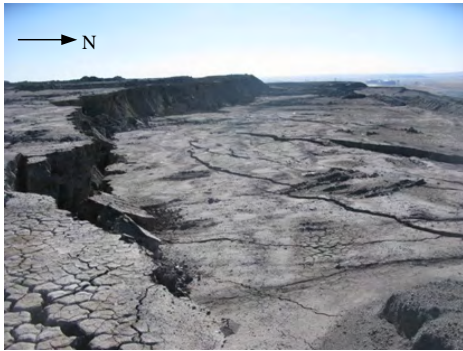
图 5 2#裂缝带土体沉降

南帮边坡 2011 年底先后形成圆弧形 1#和 2#沉降裂缝带;2012 年 7 月 28 日,矿区遭遇 60 a 一遇的暴雨,8 月 16 日,以 1#裂缝带为后缘,南帮边坡发生 2 000 万 m³ 规模的滑坡;2013 年 8 月 16 日,同样受降雨影响,坡体以 2#裂缝带为后缘发生剧烈

下挫,2#裂缝带处土体垂直沉降 5 ~ 18 m(见图 5)。在滑坡期间,现场采取了压脚清帮的治理措施。

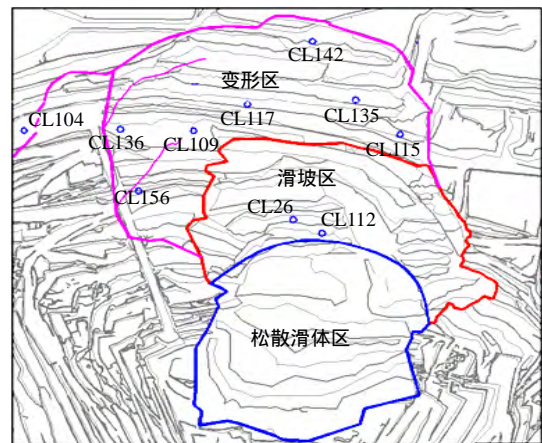
图 10 监测点分布情况

南帮红层边坡设置了大量的 GPS 监测点，其中 10 个监测点的位置如图 10 所示。图 11 为 2012 年“8·16”滑坡期间，滑坡区监测点的累积位移曲线和速度曲线。位移曲线表明，CL26，CL112 监测点土体变形具有同步性，可知这一区域附近的土体是整体下滑的。2012 年 8 月之前，滑坡区长期处于缓慢蠕滑阶段，蠕滑速度 0~0.05 m/d。之后受暴雨影响，土体下滑速度迅速剧增，9 月 8 日，最大滑移速度 1.1 m/d。随着土体下滑位移的增加，其滑动速度降低，最终在 0.3 m/d 左右波动，CL26 监测点累积滑动位移 47 m。

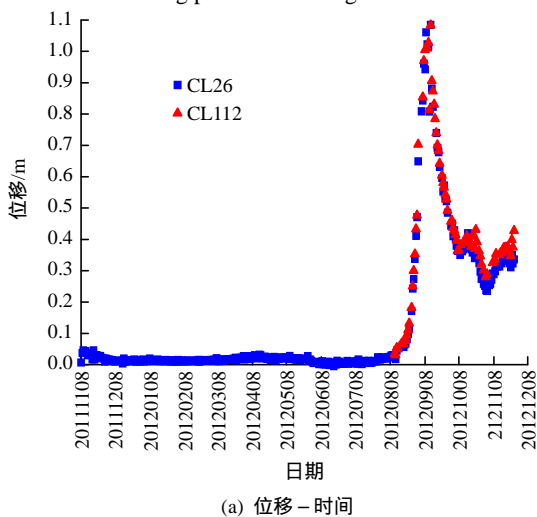
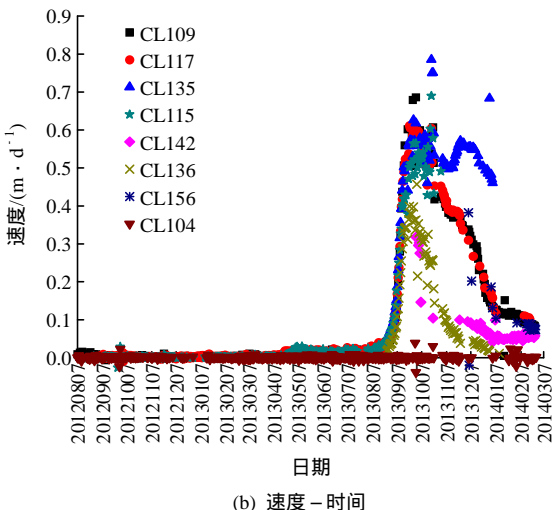
图 12 2013 年大滑坡监测点位移、速度曲线
Fig.12 Displacement-time and speed-time curves of the monitoring points of the large landslide in 2013

2013 年“8·16”滑坡，变形区监测点的位移和速度曲线如图 12 所示。各监测点的位移变化情况与

2012 年滑坡类似，坡体前期变形主要以蠕滑为主，在降雨作用下，变形速度剧增。此外，2013 年 9 ~

11 月，变形区前缘监测点 CL109，CL117，CL135 和 CL115 几乎匀速同步变形，多数时间变形速率 0.5 ~ 0.6 m/d，并且变形区这一区域变形量最大，截止 2014 年 3 月份，CL135 监测点最大累积位移已达 64 m；2#裂缝带附近监测点 CL142，CL136 和 CL156 变形相对较小，这些监测点累积位移量只有 10 ~ 20 m；变形区之外，CL104 监测点基本没有变形。从速度曲线分析，2013 年 11 月 7 日 ~ 2014 年 1 月 7 日，变形区前缘变形速度逐渐下降，但平均变形速度较大，这与图 7(a)，(b) 两次航拍的宏观变形特征一致，即变形区前缘土体溃烂下滑，1#裂缝带向南扩展；最终除 CL135 监测点外，其他监测点变形速度为 0 ~ 0.1 m/d。
