## 自动扶梯为啥发生事故？

陈光南 吴臣武

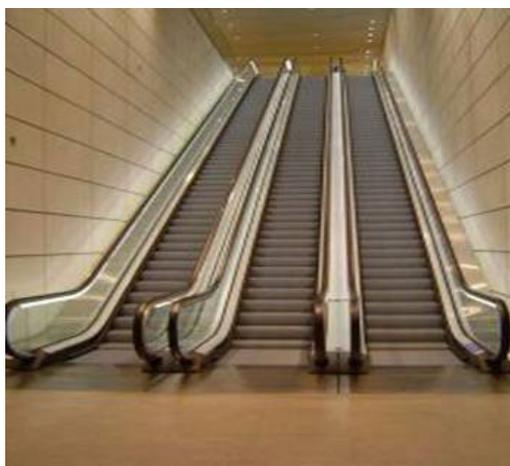
注：一般而言，关于材料或结构的断裂是否疲劳断裂，在材料和工程领域的直接依据就是断口特征。因为疲劳断裂载荷明显低于材料的屈服强度，因此交变拉伸疲劳断口不会有明显的宏观颈缩。而疲劳源往往形成于材料或结构中存在冶金缺陷(如夹杂物和偏析等)、加工工艺缺陷(如机加工、焊接或切割等)和设计缺陷(如几何突变等)并易于导致应力集中的地方，疲劳裂纹的扩展方向通常垂直于最大主应力方向。在交变载荷作用下，裂纹尖端的应力以及裂纹前端的塑性变形程度和扩展速度都会呈现交变状态，于是就会在断口上留下有如树木年轮样的痕迹。诸如上述道理，人们就有可能通过材料或者工件的断口判断出造成断裂的原因，经验丰富的工程技术人员，甚至可以据此分析出断裂前材料或工件经历的载荷状态及其变化过程。这种判断，有如植物学家或气象学家，依据树木的年轮，便可分析该树木生长时期和所处地理位置的气候与环境。
